Defecte condensor oktober 2016

Tijdens één van de draaidagen in oktober 2016 trad een defect op bij de condensor van de stoommachines C en D van het gemaal. Een neveneffect van deze storing openbaarde zich met het met veel kabaal in werking treden van de ontlastkleppen en het ontsnappen van hete stoom bij de stoommachines A en B. Het lawaai en de ontsnappende stoom was niet alleen voor de bezoekers en rondleiders maar ook de dienstdoende machinisten een ongewone en spannende, zelfs angstige ervaring.

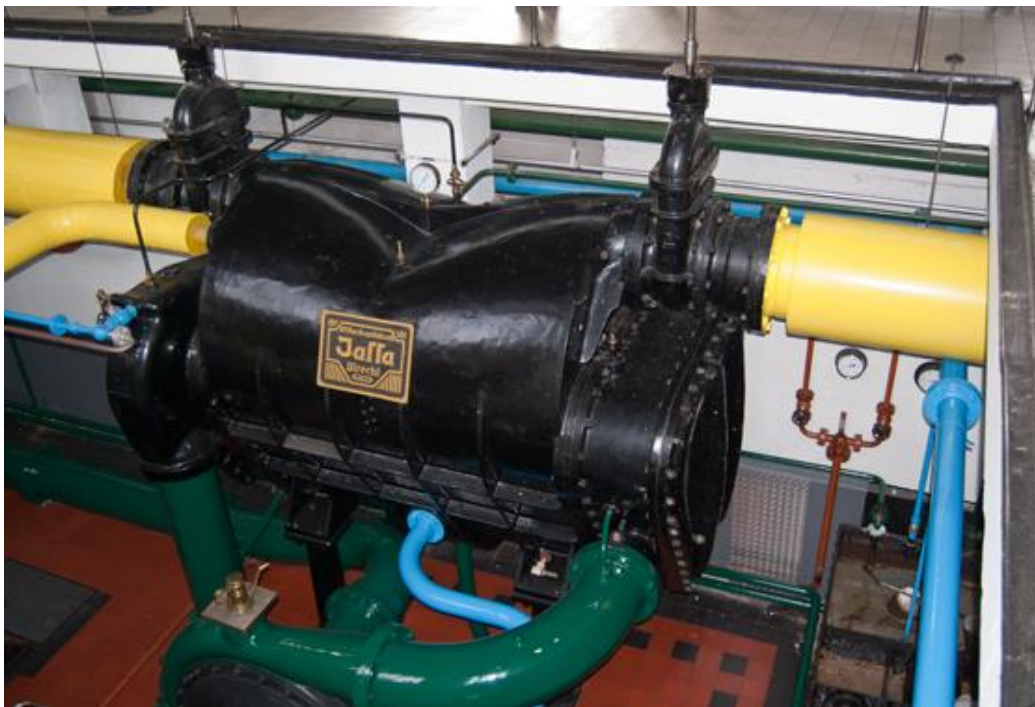
Oppervlaktecondensator in D.F. Woudagemaal

Bij het Woudagemaal is indertijd voor oppervlakte condensatie gekozen omdat het water in de omgeving van het gemaal brak dan wel zout was en bij injectie condensatie ongeschikt om samen met het condensaat weer naar de stoomketels te worden gevoerd. Zout water heeft vervuiling maar nog meer het zogenoemde opkoken van de ketels tot gevolg. Hierdoor bestaat de kans dat natte stoom, dus water naar de stoommachine wordt gevoerd en deze ernstig beschadigd.

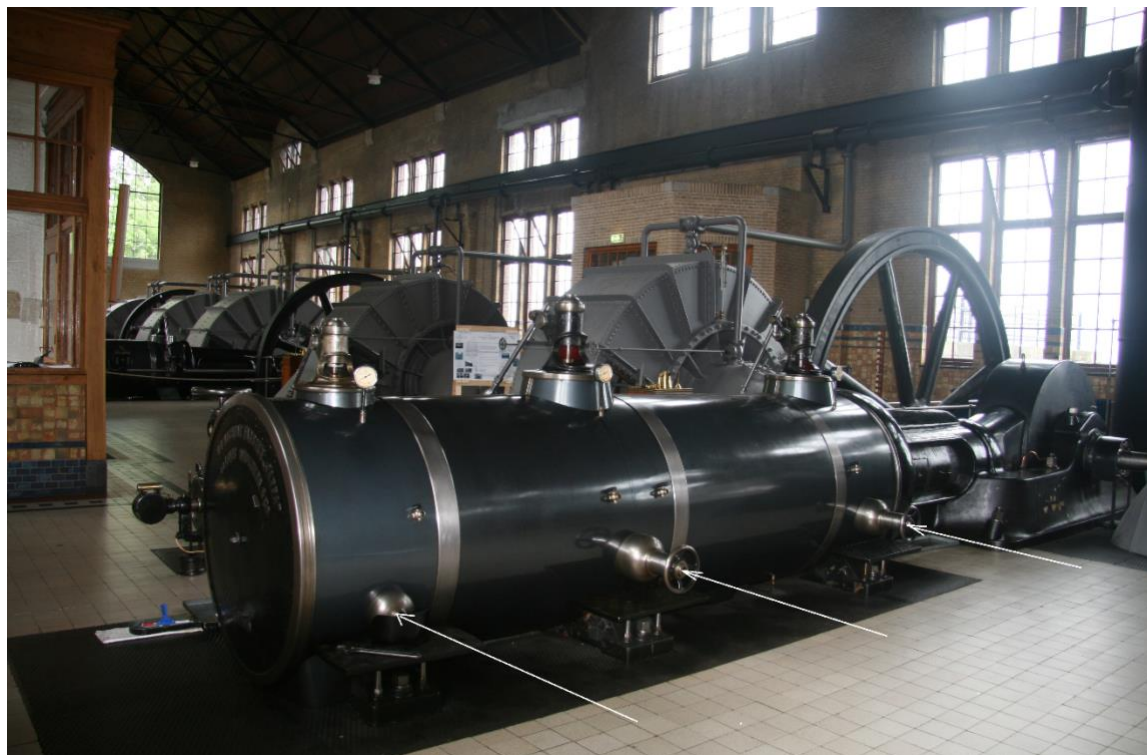
Ontlastkleppen bij de stoommachines (de pijlen wijzen naar HD en de twee LD ontlastkleppen)

Om te voorkomen dat in de cilinders van een stoommachine te hoge drukken ontstaan, door wat voor oorzaak dan ook, worden deze voorzien van ontlastkleppen. Je kunt deze veer belaste ontlastkleppen vergelijken met de veiligheidskleppen op de stoomketels met dien verstande dat op de stoomketels van het Woudagemaal gewicht belaste veiligheidskleppen zijn toegepast. De werking is echter hetzelfde, namelijk het voorkomen van een te hoge druk in de ruimte waar deze op zijn aangesloten. De ontlastkleppen van de stoommachines zijn op onderstaande foto aangegeven.
